Identification matériel
 Type de matériel OPEL VECTRA
 Site du matériel
 Marque et Type Fluide Liquide de refroidissement
 Capacité fluide

SYNTHÈSE DE COMPORTEMENT

Prises de vue et Diagnostics

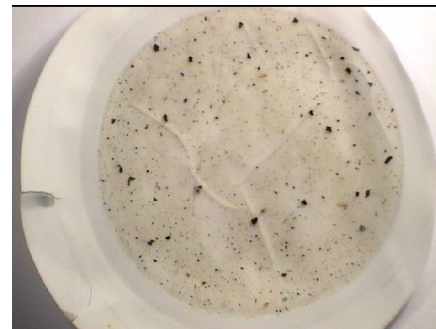
Vue générale gravimétrie ou tache d'huile

Les caractéristiques générales mesurées sur ce liquide correspondent bien à celles d'un liquide de refroidissement. Cependant sa couleur et la pollution solide de ce dernier indique que ce fluide est dégradé et doit être remplacé.

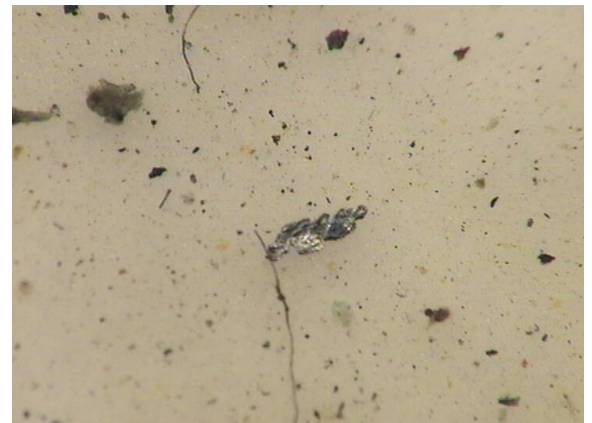
Vue gravimétrie grossie 100 fois
